PREFEITURA DE ARAÇUAÍ
PRAÇA RUI BARBOSA, 26, CENTRO
FONE/FAX: (033) 3731-1570
E-MAIL – PMASEDE@BYALNET.COM.BR
CEP – 39600-000 ARAÇUAÍ – MINAS GERAIS

ESTRUTURAS ARQUITETÔNICAS E URBANÍSTICAS

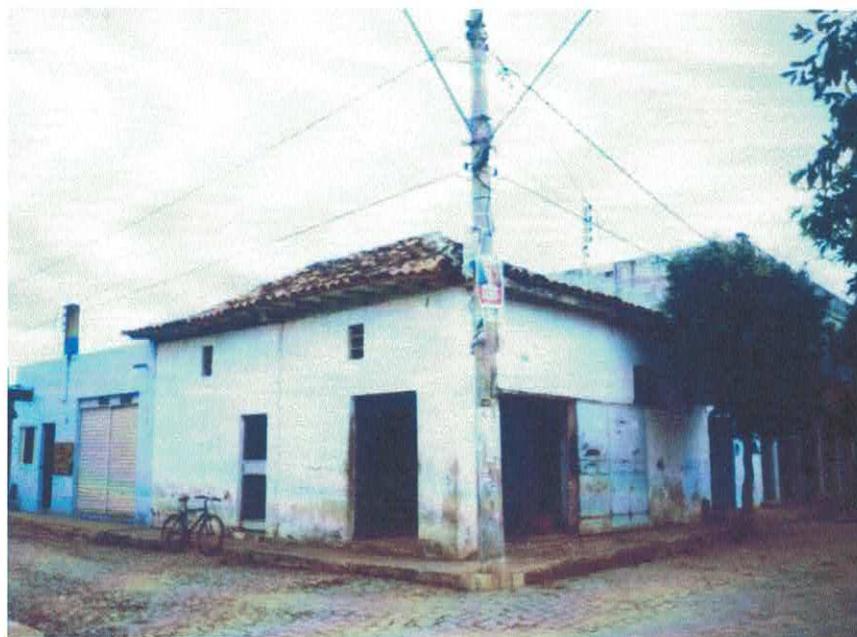
12 - Descrição:	Edificação de esquina implantada no alinhamento de volumetria retangular, limpa e desprovida de rebuscamento. Possui cobertura com telhas cerâmicas do tipo capa e bica e beiral reto sem forro. O beiral que avança sobre o passeio a distingue no conjunto das edificações do entorno. Além disso, seu uso comercial e ausência de subdivisões na planta (cômodo único) lhe dão maior peculiaridade pois não hierarquiza entre as fachadas principais. As portas são em ferro pintado, sendo que possui duas portas maiores de correr e duas menores de abrir. A estrutura de madeira é autônoma.
13 - Proteção Legal existente:	nenhuma
14 - Proteção Legal proposta:	inventário
15 - Estado de Conservação:	O estado de conservação do casarão é regular. Apresenta pintura externa com sujidades generalizadas e manchas de umidade sugerindo infiltração por capilaridade e por águas pluviais, além do comprometimento à estrutura do telhado.

16 - Análise do Estado de Conservação:	Excelente () Bom () Regular (x) Péssimo ()
17 - Fatores de degradação:	Falta de manutenção, infiltração generalizada e uso.
18 - Medidas de conservação:	Reparo continuado na cobertura e revestimento, alvenaria, reboco e pintura. Substituição de portas e janelas por modelos que não descaracterize a arquitetura. Proposta de novo uso relacionado à importância de preservação do centro e sua cultura, como Centro de referência ou espaço cultural para a população.
19 - Intervenções:	Intervenção de Restauro e Conservação: nenhuma Intervenção de Adequação: nenhuma Intervenção Descaracterizante: instalação de portas e janelas em metalon e vidro.
20 - Referências Documentais:	s/r
21 - Informações Complementares:	s/r
22 - Ficha Técnica:	Levantamento: Ana Paula Peixoto Saraiva Planejamento: Mirella Tartaglia Alves Elaboração: Daniela Lorena Fagundes de Castro/ Manuela Duarte/ Ana Paula Peixoto Saraiva Revisão: Mirella Tartaglia Alves

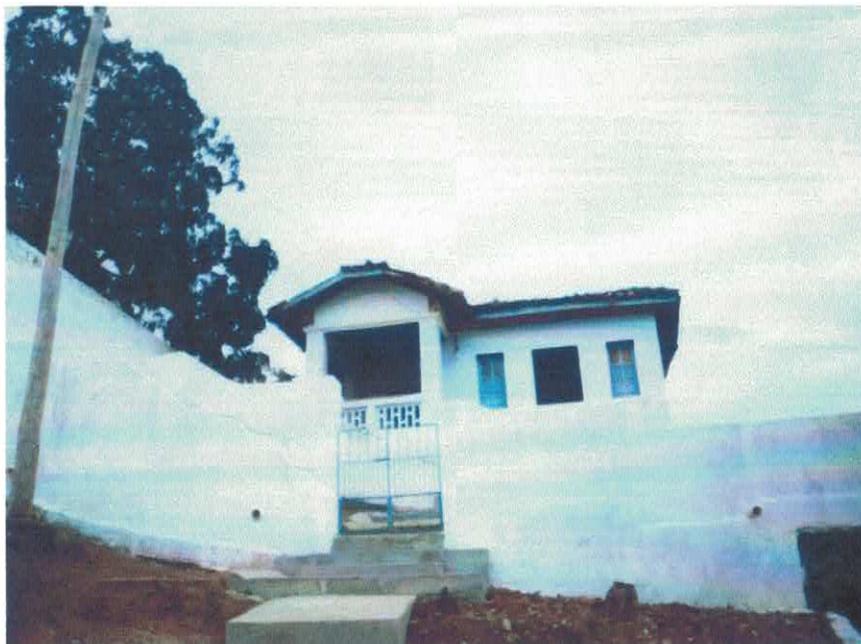
13 - Proteção Legal existente:	nenhuma
14 - Proteção Legal proposta:	inventário
15 - Estado de Conservação:	O imóvel não apresenta sinais graves de degradação da sua estrutura física, necessitando de reparos e manutenção típica em imóveis com estas características. Atenção para manchas de umidade, principalmente na cobertura.
16 - Análise do Estado de Conservação:	Excelente () Bom (x) Regular () Péssimo ()
17 - Fatores de degradação:	Infiltração por capilaridade e por águas pluviais.
18 - Medidas de conservação:	Manutenção preventiva e reparos típicos em imóveis com estas características. Reposição de telhas, que se apresentam em mal estado de conservação, por modelo original. Reconstituição do forro recompondo a originalidade do conjunto.
19 - Intervenções:	Intervenção de Restauro e Conservação: nenhuma Intervenção de Adequação: nenhuma Intervenção Descaracterizante: troca de telhas utilizando modelo inadequado tipo colonial.

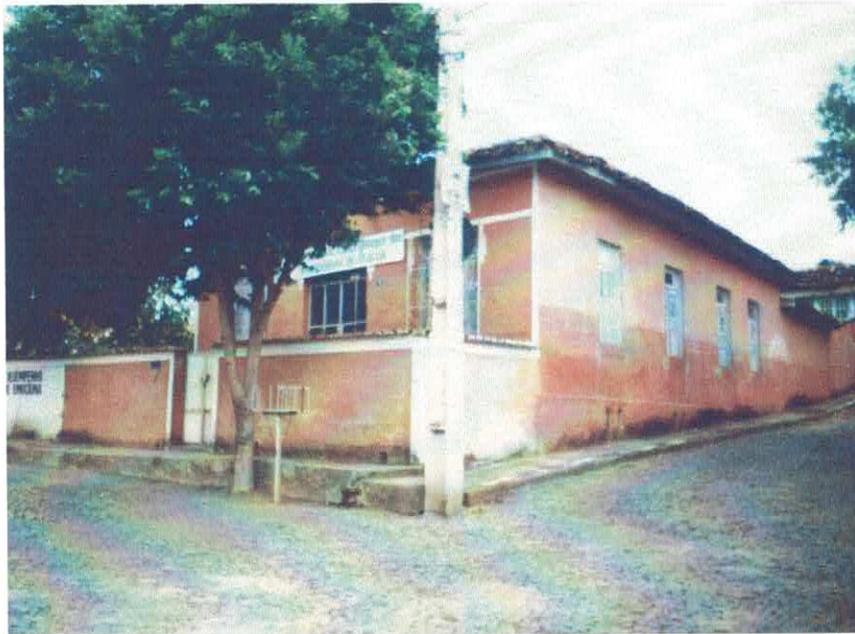
13 - Proteção Legal existente:	nenhuma
14 - Proteção Legal proposta:	inventário
15 - Estado de Conservação:	Em bom estado, apenas com pintura com sinais de desgaste e manchas de umidade em toda base e muro. O telhado, também em bom estado, não mostra muitos sinais de infiltração.
16 - Análise do Estado de Conservação:	Excelente () Bom (x) Regular () Péssimo ()
17 - Fatores de degradação:	Presença de umidade e falta de manutenção necessária já que o imóvel encontra-se desocupado.
18 - Medidas de conservação:	A edificação encontra-se sem uso e desocupada, necessitando de manutenção no revestimento, pintura, vãos, aberturas e cobertura (telhas, estrutura e beiral) dadas sua idade e características. Desta forma o uso e ambientação serão preservados.
19 - Intervenções:	Intervenção de Restauro e Conservação: nenhuma Intervenção de Adequação: nenhuma Intervenção Descaracterizante: nenhuma
20 - Referências Documentais:	s/r

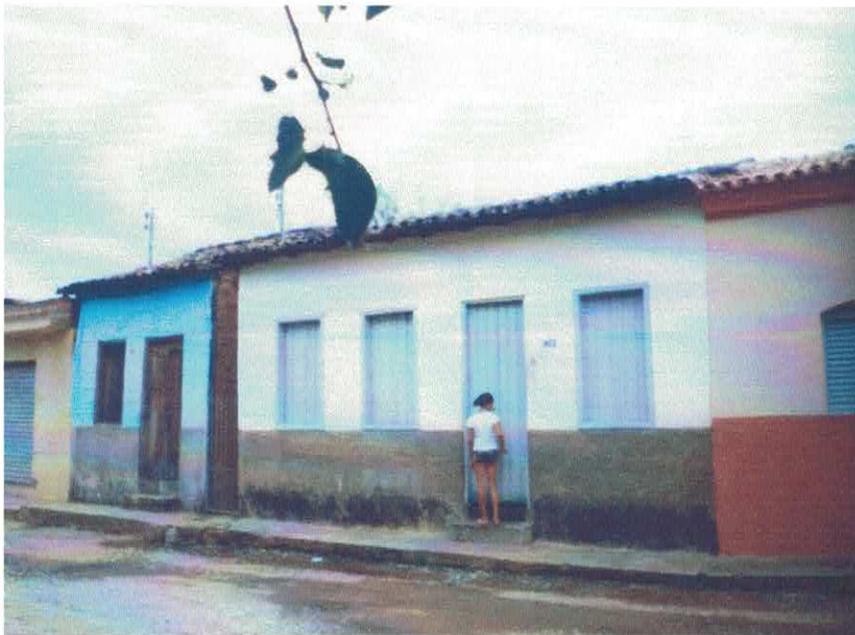
12 - Descrição:	Edificação antiga e importante componente na consolidação da unidade do centro histórico de Araçuaí, dada sua tipicidade. De grande simplicidade, a tipologia é composta de volumetria única retangular de um pavimento, com sistema construtivo autoportante. A cobertura é composta de telhas capa e bica e telhado de duas águas com cumeeira paralela à rua e beiral simples. Implantada no alinhamento da rua e em nível possui patamar em frente à porta de entrada. As portas e janelas alinhadas do tipo campas com enquadramento em madeira e vergas retas, são arrematadas por chapisco da base da alvenaria até as janelas conferindo à fachada proporção adequada horizontal e verticalmente e unidade apesar da assimetria.						
13 - Proteção Legal existente:	nenhuma						
14 - Proteção Legal proposta:	inventário						
15 - Estado de Conservação:	A edificação encontra-se bem cuidada com a pintura em bom estado, salvo pequenos sinais de sujidades e manchas na base da alvenaria, embora a preocupação em revestir a base com chapisco mostra cuidado em mitigar a ação da umidade. O telhado, também em bom estado, não mostra muitos sinais de infiltração.						
16 - Análise do Estado de Conservação:	Excelente () Bom (x) Regular () Péssimo ()						
17 - Fatores de degradação:	Presença de umidade e falta de manutenção constante.						
18 - Medidas de conservação:	Manutenção adequada e comum a edificações dessa idade e características como verificação de telhas quebradas evitando infiltração pluvial e comprometimento do madeiramento da cobertura.						
19 - Intervenções:

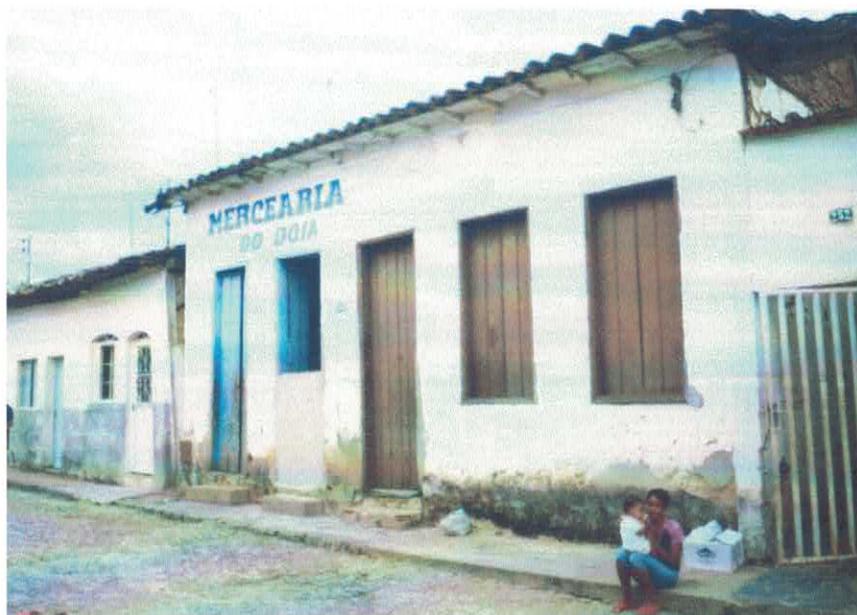
12 - Descrição:	Esta edificação compõe, juntamente com outras presentes deste inventário, a unidade do centro histórico de Araçuaí. De grande simplicidade, com tipologia corrente na cidade e Vale, é composta de volumetria única retangular de um pavimento, alvenaria em tijolos maciços, estrutura autônoma de madeira, cobertura com telhas capa e bica e telhado de duas águas com cumeeira paralela à rua e beiral simples. Implantada no alinhamento da rua e em nível possui escadas em frente às portas. Possui portas e janelas alinhadas do tipo campas com enquadramento em madeira e vergas retas, sendo os vãos originais adaptados ao uso residencial exclusivo pois se tratava de arquitetura de uso misto com comércio na frente.						
13 - Proteção Legal existente:	nenhuma						
14 - Proteção Legal proposta:	inventário						
15 - Estado de Conservação:	A edificação apresenta sinais de umidade na parte inferior das paredes na fachada, o que compromete tanto o revestimento quanto à estrutura de madeira da edificação. Apresenta trincas verticais nas paredes junto às estruturas demonstrando prejuízo à sua consolidação. Há telhas, portas e janelas quebradas. A estrutura do telhado fica também comprometida pela falta e deterioração do reboco nas paredes laterais, principalmente na empena. Presença de umidade junto à base dos pilares.						
16 - Análise do Estado de Conservação:	Excelente () Bom () Regular (x) Péssimo ()						
17 - Fatores de degradação:	Os principais fatores de degradação estão associados à falta de manutenção adequada ao longo do tempo e substituições sem critério, já que os proprietários possuem baixa renda e não podem arcar com reformas com planejamento necessário.						
18 - Medidas de conservação:	Reparo continuado no revestimento e pintura das paredes laterais e frontal. Tratamento do madeiramento da estrutura e do telhado. Substituição das telhas quebradas.						
19 - Intervenções:

<table><tr><td>Intervenção de Restauro e Conservação:</td><td>nenhuma</td></tr><tr><td>Intervenção Descaracterizante:</td><td>Reforma para adaptação a novo uso que acarretou em alinhamento das aberturas originais e prejuízo à fachada original.</td></tr></table>

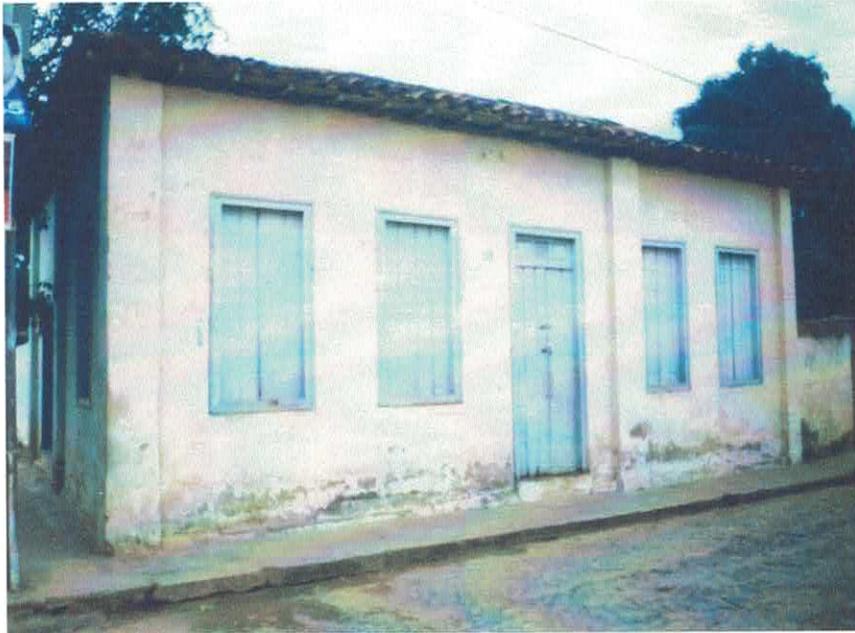
12 - Descrição:	Arquitetura notória que mantém as características do centro histórico da cidade mas que se destaca pela implantação. A construção de esquina está alinhada às ruas. Sua volumetria regular e limpa pode ser, assim, claramente percebida. A edificação, construída em nível está afastada das construções vizinhas e possui telhado de quatro águas com telhas capa e bica e beirais simples avançando sobre a calçada. Apresenta estrutura independente e vedação em tijolos. A fachada mostra harmonia de proporção entre cheios e vazados e simetria sendo duas janelas em cada lado e porta central com enquadramento em verga reta tipo campos. Além dos vãos e vedações compõem a fachada os pilares que avançam na alvenaria.						
13 - Proteção Legal existente:	nenhuma						
14 - Proteção Legal proposta:	inventário						
15 - Estado de Conservação:	A edificação apresenta pintura desgastada e sinais de infiltração por águas pluviais. Apresenta, ainda, manchas de umidade na base da alvenaria que já mostra partes sem reboco e pintura desgastada. A madeira da porta mostra deterioração na base. Estruturalmente não apresenta problemas sérios e de forma geral está em bom estado de conservação, necessitando de reformas superficiais de ordem preventiva e de manutenção.						
16 - Análise do Estado de Conservação:	Excelente () Bom (x) Regular () Péssimo ()						
17 - Fatores de degradação:	Presença de umidade e falta de manutenção constante.						
18 - Medidas de conservação:	Manutenção adequada e comum a edificações dessa idade e características como verificação de telhas quebradas evitando infiltração pluvial e comprometimento do madeiramento da cobertura.						
19 - Intervenções:

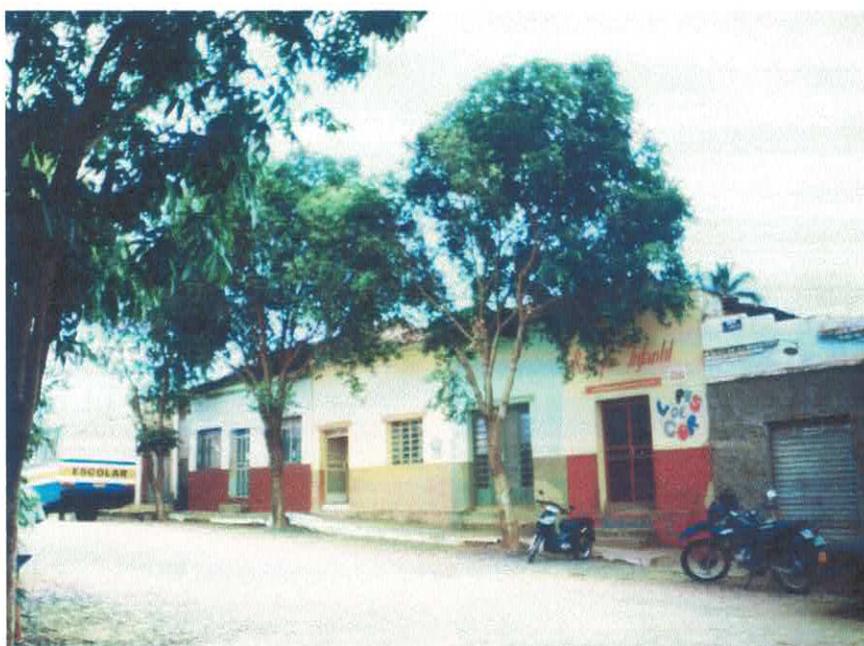
17 - Fatores de degradação: Eventual infiltração por capilaridade e por águas pluviais.

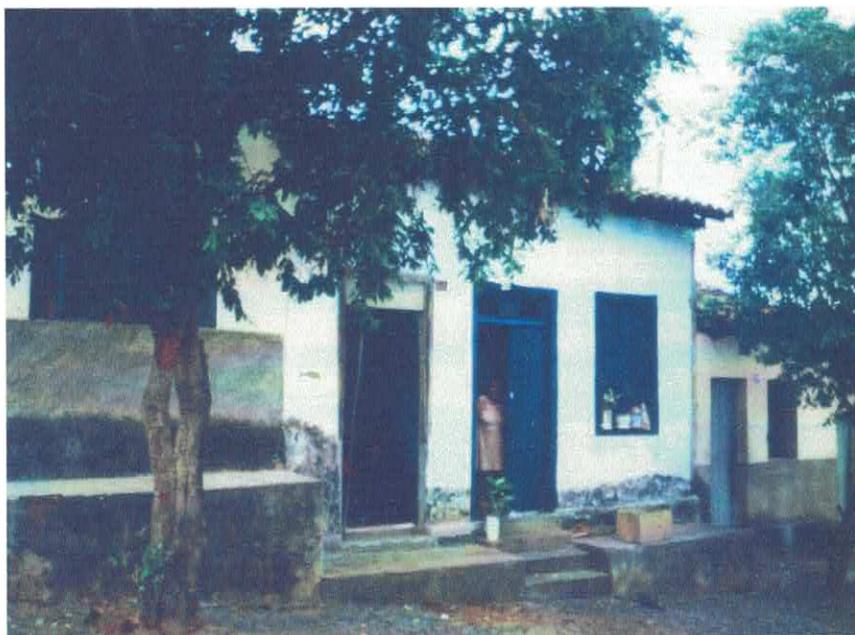
17 - Fatores de degradação:	Presença de telhas quebradas e exposição a águas pluviais. Presença de umidade e falta de manutenção constante.
18 - Medidas de conservação:	Reparo no revestimento, proteção contra umidade, pintura, tratamento, impermeabilização e imunização do madeiramento do telhado, reparo nas janelas e portas e proteção da base contra umidade. Adequação da porta que foi acrescentada com acabamento similar à porta principal evitando maior descaracterização e mantendo adaptação ao novo uso.
19 - Intervenções:	Intervenção de Restauro e Conservação: nenhuma Intervenção de Adequação: nenhuma Intervenção Descaracterizante: Retirada de janela original para instalação de porta aproveitando o vão, que não recebeu acabamento similar ao original descaracterizando a fachada de importante tipicidade.
20 - Referências Documentais:	s/r
21 - Informações Complementares:	s/r
22 - Ficha Técnica:	Levantamento: Ana Paula Peixoto Saraiva Planejamento: Mirella Tartaglia Alves Elaboração: Daniela Lorena Fagundes de Castro/ Manuela Duarte/ Ana Paula Peixoto Saraiva Revisão: Mirella Tartaglia Alves

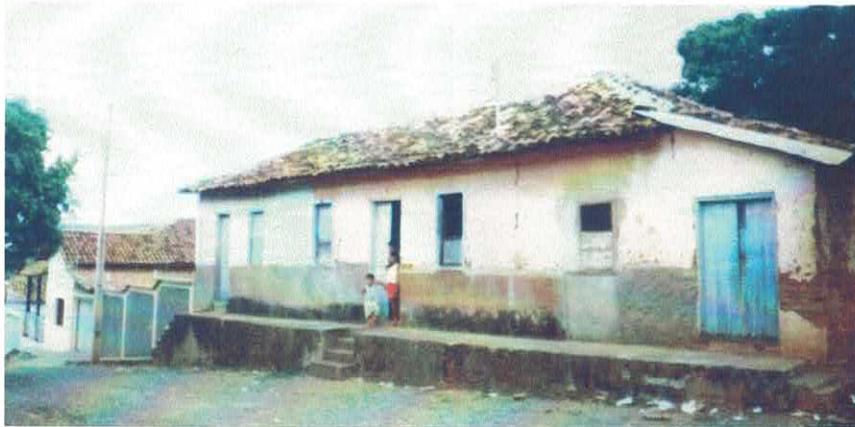
17 - Fatores de degradação: Falta de manutenção e intervenções sem critério.

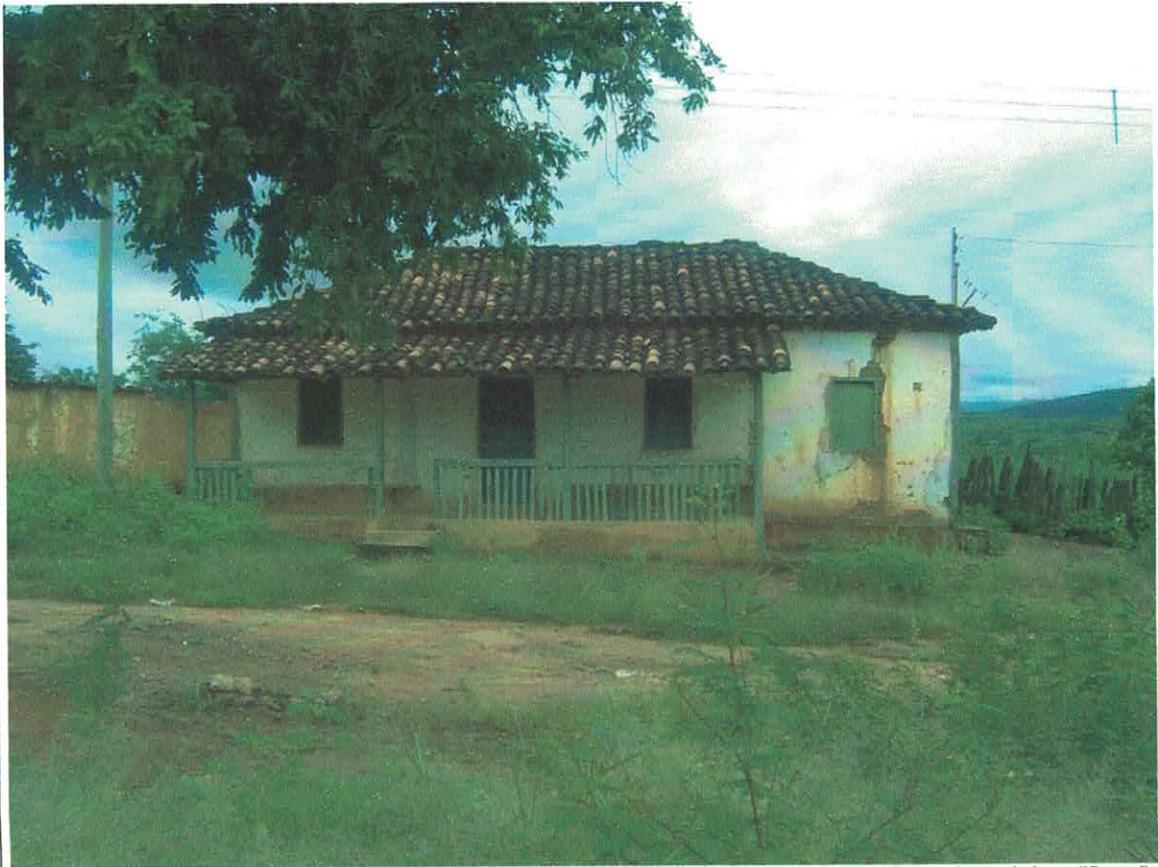
Vista frontal da edificação

Segundo os moradores do local, a casa em questão é uma das primeiras construções do povoado e encontra-se atualmente fechada, sem utilização e em estado de degradação, é importante dizer que o imóvel pertenceu a Luciana Teixeira.

Fatores de degradação: abandono e falta de manutenção	
Medidas de conservação: limpeza, recuperação das estruturas e restauro.	
Intervenções:	Intervenção de Restauro e Conservação: sem intervenções
	Intervenção de Adequação: sem intervenções
	Intervenção Descaracterizante: sem intervenções
Referências Documentais: s/r	
Informações Complementares: s/r	
Ficha Técnica:	
Levantamento: <u>Melissa Mendes Cardoso e Ana Paula Saraiva</u>	Data: 16 / 03 / 2004
Elaboração: <u>Melissa Mendes Cardoso e Ana Paula Saraiva</u>	Data: 30 / 03 / 2004
Revisão: <u>Melissa Mendes Cardoso</u>	Data: 08 / 04 / 2004

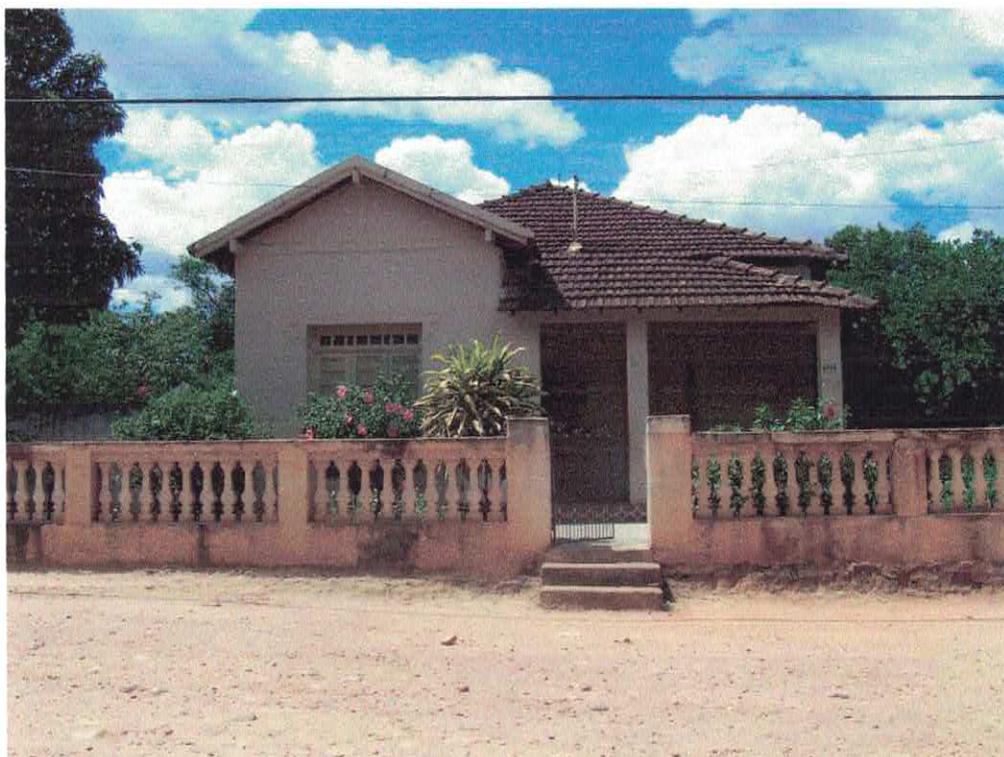
Vista frontal da edificação

Estado de Conservação: o estado de conservação é bom, os únicos problemas encontrados são sujidades e infiltração por capilaridade, provocadas principalmente pela falta de pavimentação e passeios públicos.

Fatores de degradação: Falta de manutenção por parte da prefeitura.
