PREFEITURA DE ARAÇUAÍ
PRAÇA RUI BARBOSA, 26, CENTRO
FONE/FAX: (033) 3731-1570
E-MAIL – PMASEDE@BYALNET.COM.BR
CEP – 39600-000 ARAÇUAÍ – MINAS GERAIS

ESTRUTURAS ARQUITETÔNICAS E URBANÍSTICAS

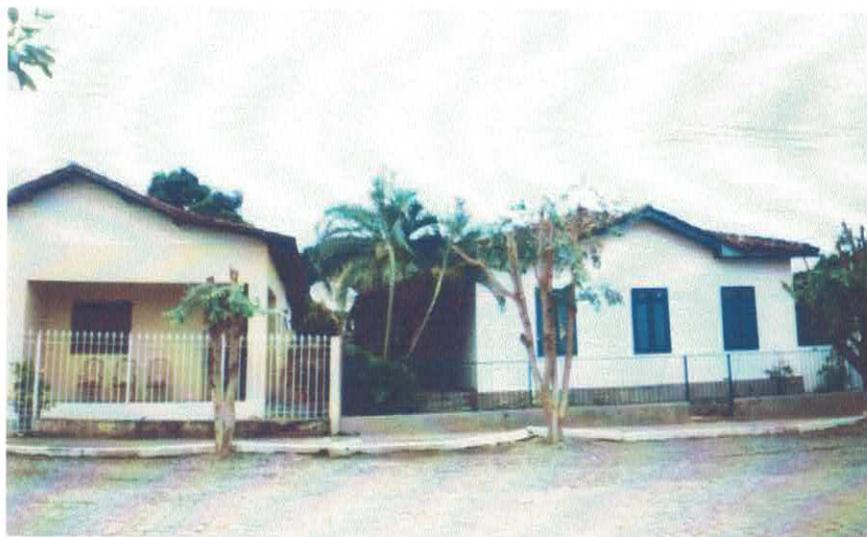
12 - Descrição:	Edificação que se sobressai no entorno. Está implantada recuada no terreno com afastamentos laterais e frontal. Tem influência eclética e volumetria limpa. Está implantada no nível da rua elevada por alicerce. A entrada principal está localizada na varanda em sua lateral esquerda. As portas e janelas são em madeira pintada. Possui telhado de quatro águas com beiral arrematado por forro encobrindo as calhas, artifício de uso corrente na arquitetura brasileira de influência eclética da época. Isto mostra que a edificação foi inteiramente reformada perdendo suas características originais.						
13 - Proteção Legal existente:	nenhuma						
14 - Proteção Legal proposta:	nenhuma						
15 - Estado de Conservação:	Embora a edificação se encontre recentemente pintada e reformada, seu estado atual difere bastante do original.						
16 - Análise do Estado de Conservação:	Excelente (x) Bom () Regular () Péssimo ()						
17 - Fatores de degradação:	não há.						
18 - Medidas de conservação:	Reforma de adequação procurando devolver ao bem imóvel suas características originais e manutenção continuada.						
19 - Intervenções:

<table><tr><td>Intervenção de Restauro e Conservação:</td><td>nenhuma</td></tr><tr><td>Intervenção Descaracterizante:</td><td>reformas seguidas que modificaram as características originais.</td></tr></table>

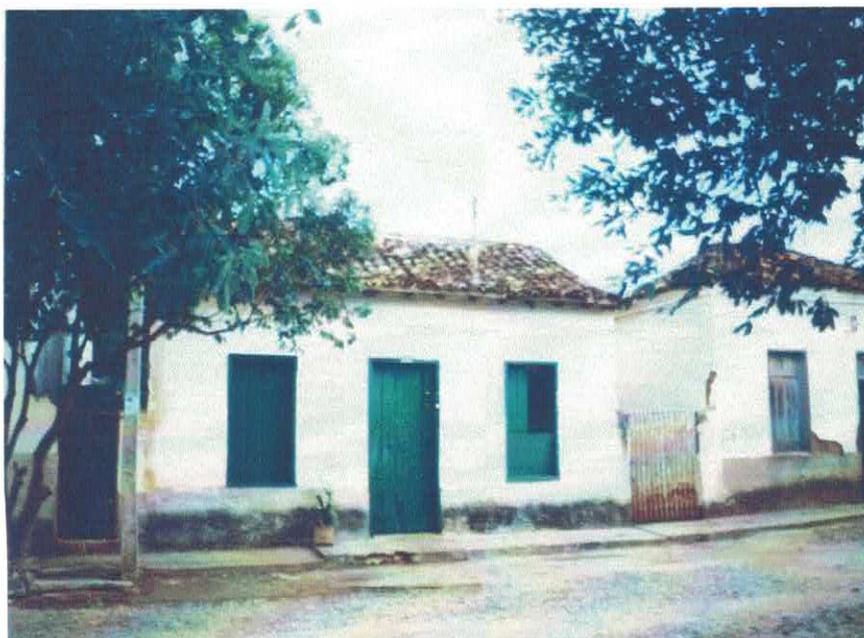
12 - Descrição:	A tipologia desta edificação, de grande simplicidade, preserva, juntamente com outras similares, valores históricos e culturais vitais. É composta de volumetria única retangular de um pavimento, com sistema construtivo autoportante de tijolos. Afastada das edificações vizinhas, é implantada no alinhamento da rua e no mesmo nível. A cobertura é composta de telhas capa e bica e telhado de duas águas com cumeeira paralela à rua e beiral simples que avança sobre a calçada. As portas e janelas do tipo campas estão alinhadas e possuem enquadramento em madeira e vergas retas. A fachada é arrematada por chapisco na base da alvenaria até as janelas conferindo à fachada proporção adequada horizontal e verticalmente e unidade compositiva.
13 - Proteção Legal existente:	nenhuma
14 - Proteção Legal proposta:	inventário
15 - Estado de Conservação:	A edificação não apresenta marcas de infiltração pluvial, o telhado está em bom estado, apresentando manchas de umidade na base da alvenaria. Pintura, portas e janelas também estão em bom estado. Apresenta, ainda, sujidades na pintura.

16 - Análise do Estado de Conservação:	Excelente () Bom (x) Regular () Péssimo ()
17 - Fatores de degradação:	não há.
18 - Medidas de conservação:	manutenção constante no revestimento, pintura, vãos e aberturas. Verificação de telhas quebradas evitando infiltração por águas pluviais e comprometimento do madeiramento.
19 - Intervenções:	Intervenção de Restauro e Conservação: nenhuma Intervenção de Adequação: nenhuma Intervenção Descaracterizante: nenhuma
20 - Referências Documentais:	s/r
21 - Informações Complementares:	s/r
22 - Ficha Técnica:	Levantamento: Ana Paula Peixoto Saraiva Planejamento: Mirella Tartaglia Alves Elaboração: Daniela Lorena Fagundes de Castro/ Manuela Duarte/ Ana Paula Peixoto Saraiva Revisão: Mirella Tartaglia Alves

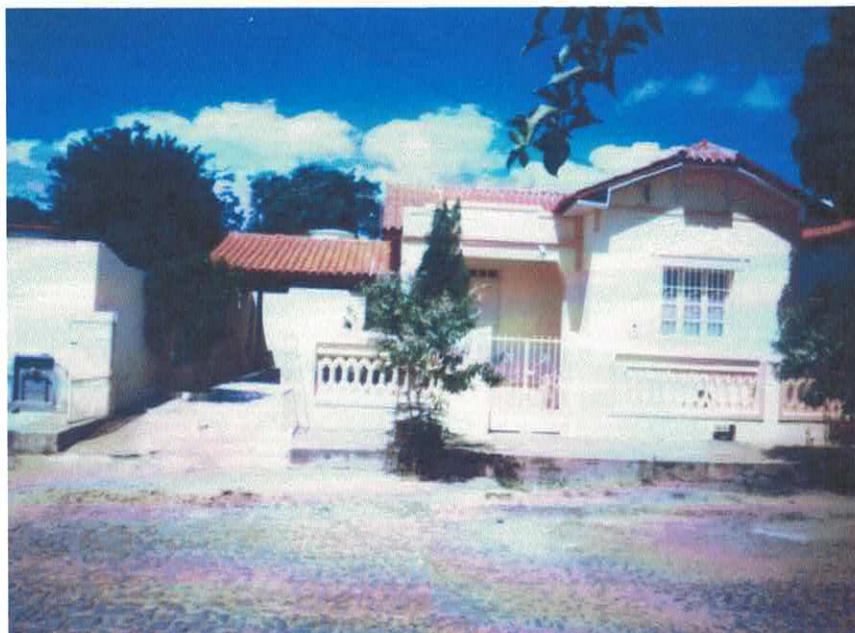
15 - Estado de Conservação:	O imóvel não apresenta sinais de degradação.
16 - Análise do Estado de Conservação:	Excelente (x) Bom () Regular () Péssimo ()
17 - Fatores de degradação:	não há.
18 - Medidas de conservação:	manutenção periódica.
19 - Intervenções:	Intervenção de Restauro e Conservação: nenhuma Intervenção de Adequação: nenhuma Intervenção Descaracterizante: as telhas recentemente trocadas e a cobertura da garagem descaracterizam a tipologia arquitetônica original.
20 - Referências Documentais:	s/r
21 - Informações Complementares:	s/r
22 - Ficha Técnica:	Levantamento: Ana Paula Peixoto Saraiva Planejamento: Mirella Tartaglia Alves Elaboração: Daniela Lorena Fagundes de Castro/ Manuela Duarte/ Ana Paula Peixoto Saraiva Revisão: Mirella Tartaglia Alves
